Protokoll der Fußwege-Begehung in Konstanz-Wollmatingen

08.11.2022, 14:30 Uhr – 15:50 Uhr

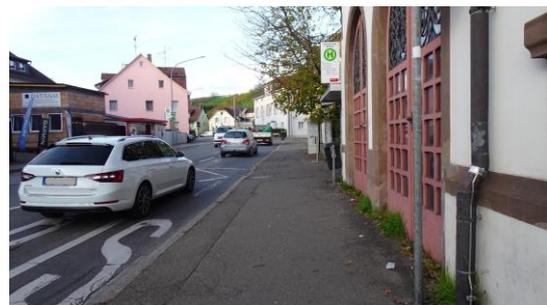
An der Straßeneinmündung Litzelstetter Straße sind die Bordsteine nicht abgesenkt.

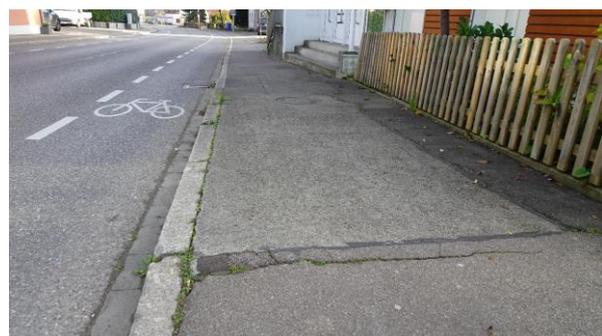
In der Radolfzeller Straße bei Hausnummer 67 drücken die Wurzeln einer Ranke die Gehwegoberfläche hoch. Dadurch kann eine Stolperstelle entstehen.

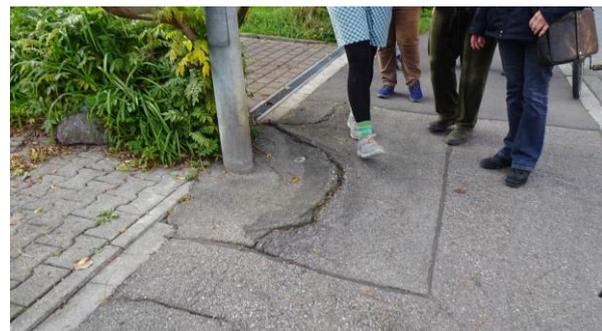
In der Radolfzeller Straße, im Bereich zwischen Hausnummer 59 und Sternengasse, neigt sich die Gehwegoberfläche an verschiedenen Stellen zur Straße hin. Für Benutzer von Rollatoren oder Rollstuhlfahrer bedeutet es mehr Kraft, das Gefährt auf dem Gehweg zu halten.

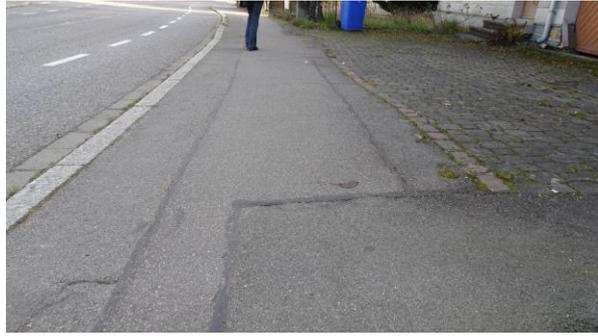
Im Engelsteig ist der Gehweg schmal. Durch einen Mast vor Hausnummer 6 wird der Weg zusätzlich eingeengt.

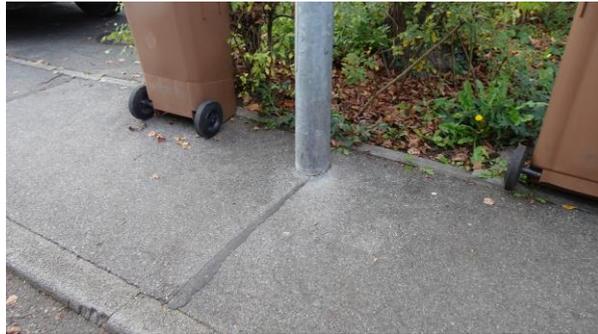
Bei der Einmündung Engelsteig in die Kindlebildstraße ist ein doppelter Absatz. Das kann zu einer Stolperstelle am Straßenrand führen.

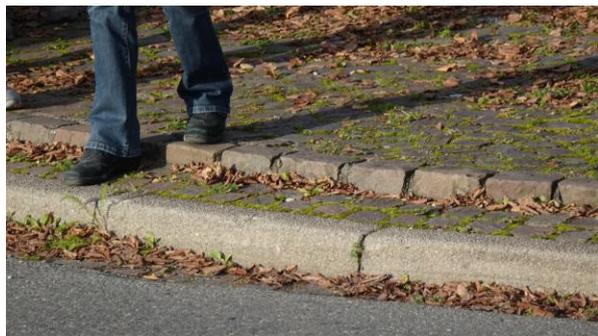
Im Bereich der Kindlebildstraße 13 ist die Oberfläche beschädigt und kann zu Stolperstellen führen.

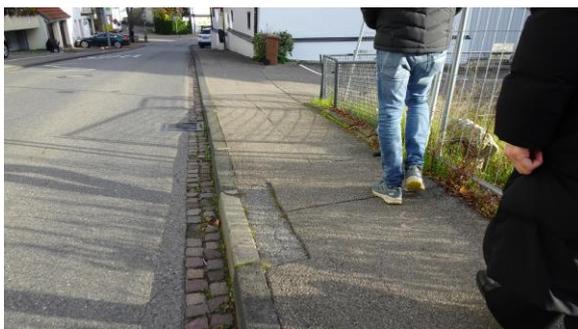
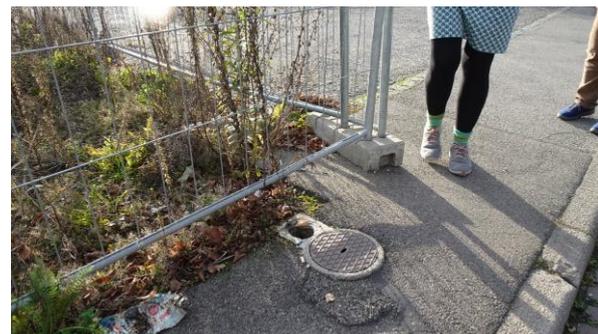
Vor der Hausnummer 6 in der Kindlebildstraße hat sich an einer Engstelle die Oberfläche gesenkt und kann eine Stolperstelle darstellen.

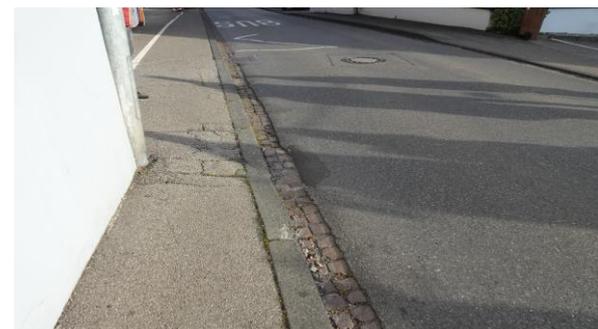
Bei den Bushaltestellen „Kindlebildstraße“ fehlen die Taktile Zeichen. Die Haltestellen sind nicht für Menschen mit Geheinschränkungen vorbereitet. Der Wartebereich an der Haltestelle vor Hausnummer 7 A ist sehr eng.

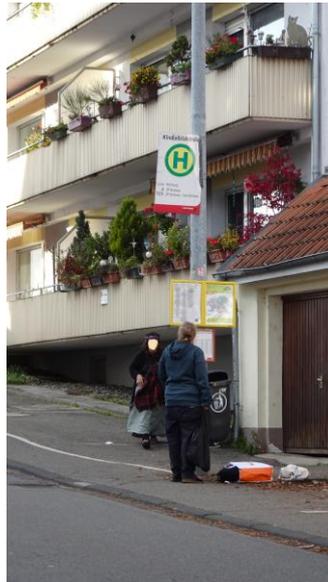
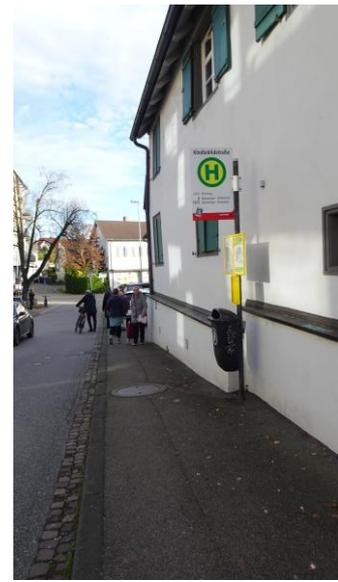
In der Radolfzeller Straße bei Hausnummer 11 ist der Übergang zwischen Parkbereich und Fußweg uneben und kann eine Stolperstelle darstellen.

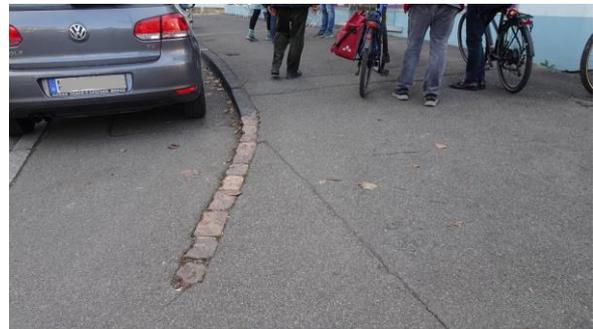
Die Oberfläche bei Hausnummer 9 A ist uneben und kann zu einer Stolperstelle führen.

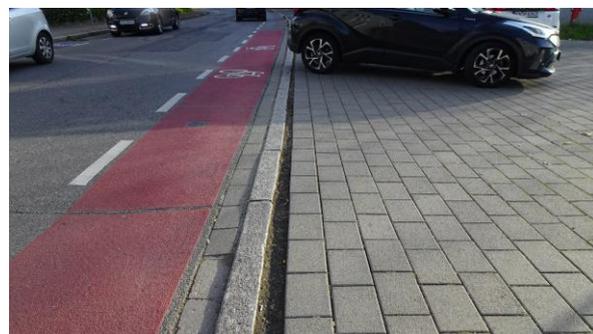
In der Riedstraße vor Hausnummer 3 ist die Oberfläche wellig. Das kann zu Stolperstellen führen.

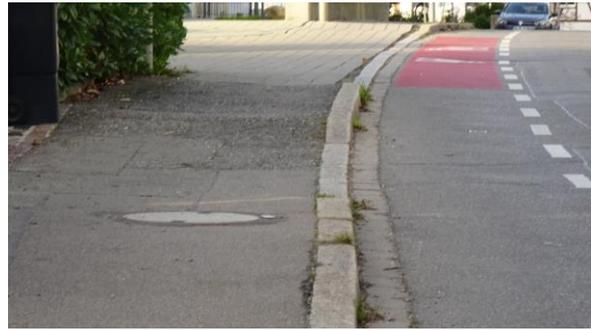
In der Riedstraße bei Gebäude Nr. 1 ist an einem Schachtdeckel eine Stolperstelle entstanden.

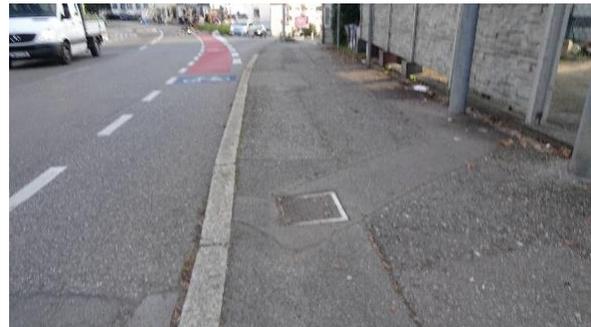
An der Riedstraße bei Hausnummer 1 A an der Ecke Zergleweg ist eine Stolperstelle entstanden.

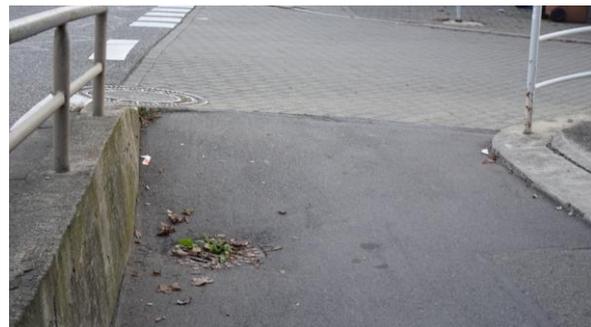
In der Riedstraße bei Hausnummer 14 ragt der Schachtdeckel über die Gehwegoberfläche und kann so zu einer Stolperstelle führen.

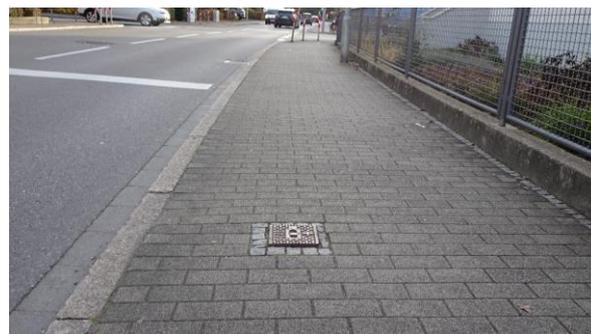
In der Allensteiner Straße Ecke Riedstraße und im weiteren Verlauf der Allensteiner Straße ist die Oberfläche uneben und kann zu Stolperstellen führen.
