Protokoll der Fußgänger-Begehung zwischen Zähringerplatz und der Eichhornstraße

26.10.2022, 10:00 Uhr – 11:20 Uhr

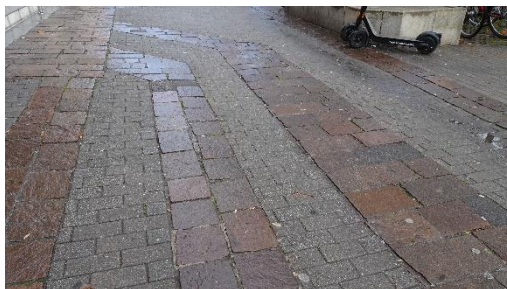
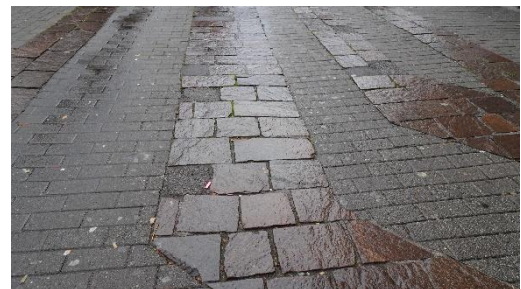
Zum Überqueren des Zähringerplatzes muss auch der Radweg überquert werden. Die Kanten am Radweg sind nicht abgesenkt.

Die Kennzeichnung als Radweg ist nicht mehr erkennbar.

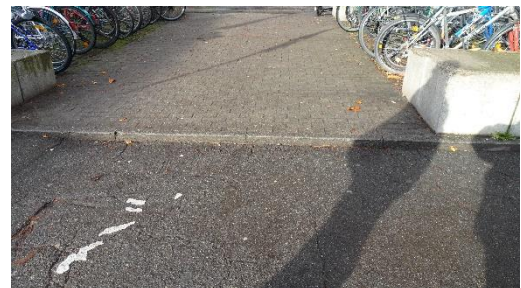
Der Überweg ist auf der Seite des Einkaufszentrums abgesenkt. Auf der anderen Seite endet er am Bussteig mit einer erhöhten Bordsteinkante.

Es wurde beobachtet, dass Fußgänger sich selbst gefährden und im fließenden Verkehr auf der Straße laufen, um in den haltenden Bus noch einsteigen zu können.

Auf der Seite des Einkaufszentrums halten die Busse vor dem Überweg, sodass dort die Fußgänger direkt auf den Gehweg kommen. Allerdings ist bei haltenden Bussen die Sicht auf Fahrzeuge, die von hinten kommend auf der zweiten Fahrbahn am Bus vorbei fahren, eingeschränkt.

Die Taktile Zeichen für sehingeschränkte Menschen führen über den Radweg und enden am Gehweg. Menschen mit Blindenstock werden vom Bus direkt in den Radverkehr geleitet.

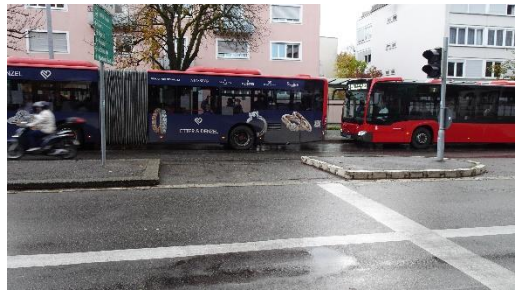
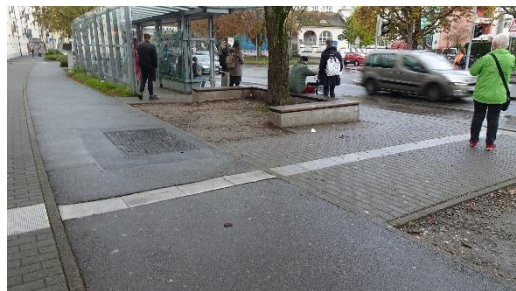
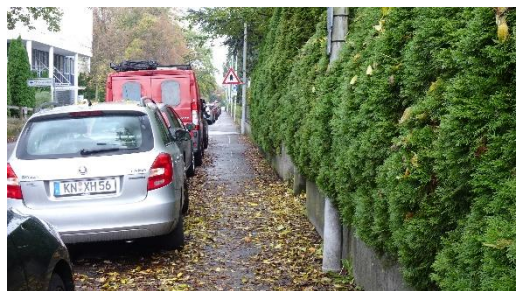
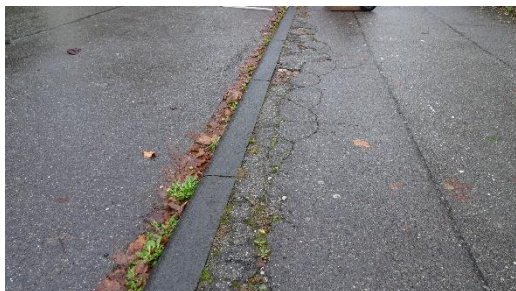
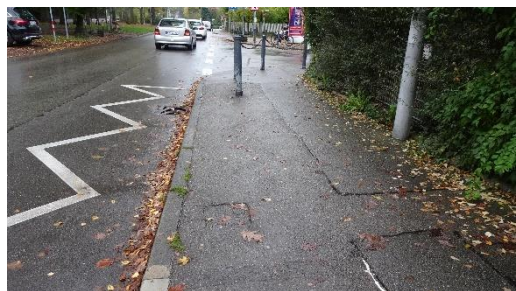
Der Gehweg in der Luisenstraße zwischen Konrad-Witz-Straße und Im Neugut wird durch parkende Auto eingengt.

Die Gehwegoberfläche in der Luisenstraße vor Hausnummer 12 ist uneben und kann zu Stolperstellen führen.

Vor der Einmündung der Luisenstraße in die Straße Im Neugut ist die Gehwegoberfläche nach einer Reparatur uneben und kann zu einer Stolperstelle führen.

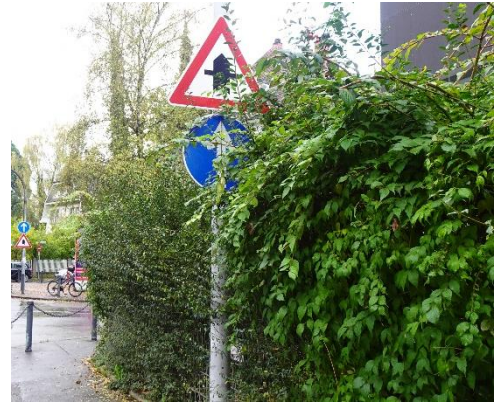
Das Verkehrsschild an der Einmündung der Straße „Im Neugut“ in die Luisenstraße wird von einer Hecke verdeckt.

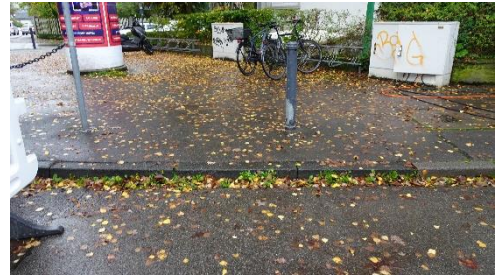
Beide Bordsteinkanten an der Ecke Luisenstraße/Im Neugut sind nicht abgesenkt.

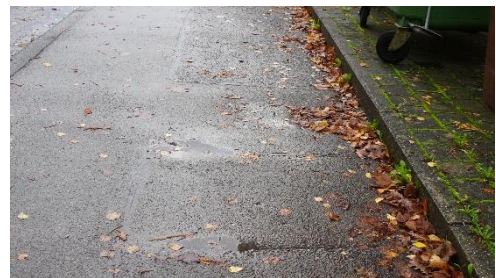
Die Gehwegoberfläche in der Andre-Noel-Straße ist uneben und kann zu einer Stolperstelle führen.

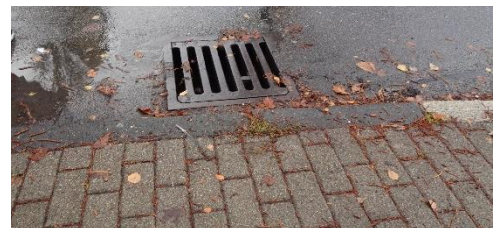
Die Spalten zwischen den Streben der Dohle am Überweg über die Andre-Noel-Straße bei der Einmündung Mainastraße sind weit auseinander, sodass die schmalen Räder von Rollatoren oder Kinderwagen hängen bleiben können.

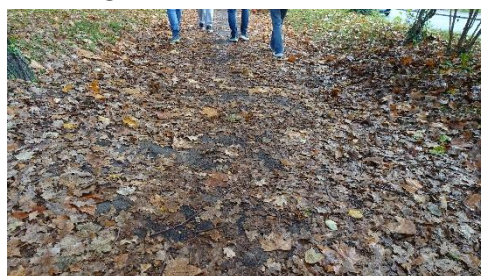
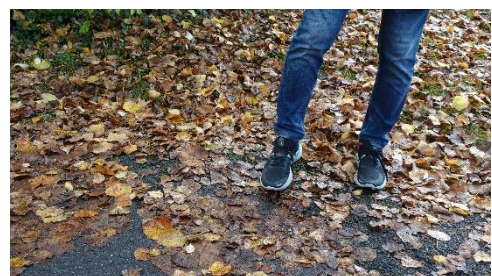
Die Gehwegoberfläche im Bereich der Pauluskirche ist uneben und kann zu Stolperstellen führen, insbesondere, wenn der Weg mit Laub bedeckt ist.

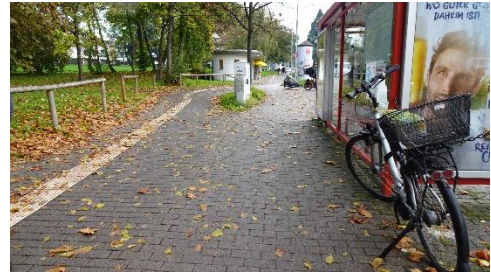
Im Bereich der Bushaltestelle Klinikum Konstanz bis zum Ampelübergang ist die Kennzeichnung von Fuß- und Radweg nicht vorhanden.

Dadurch können Radfahrer und Fußgänger nicht erkennen, auf welchem Bereich sie laufen bzw. fahren dürfen.

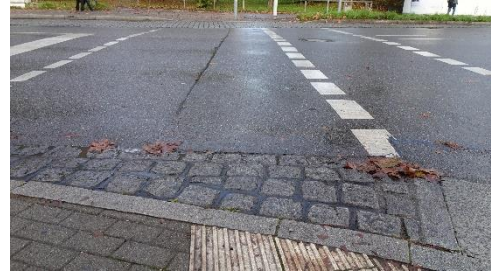
Für die mit groben Pflastersteine belegten Flächen am Ampelübergang benötigen Rollator Benutzer mehr Kraft. Es besteht eine höhere Sturzgefahr.

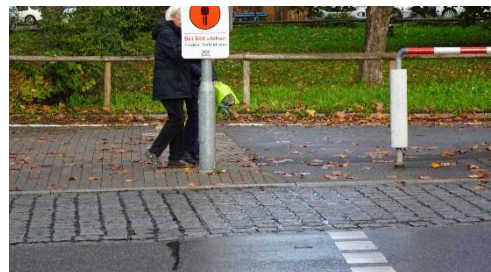
Die Taktilen Zeichen für sehingeschränkte Menschen verlaufen neben dem Signalmast. Die dort angebrachten Hinweisschilder für Kinder und Jugendliche hängen sehr nieder, sodass sehingeschränkte Menschen beim Überqueren der Mainaustraße an dem Schild streifen.

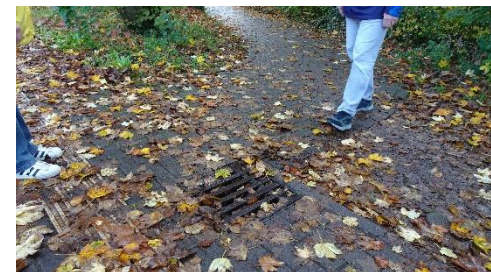
Die Dohle hinter dem Wartehaus der Bushaltestelle Klinikum Konstanz am Übergang in die Beethovenstraße hat breite Schlitze, in die schmale Räder der Rollatoren oder Kinderwagen hineinrutschen können.

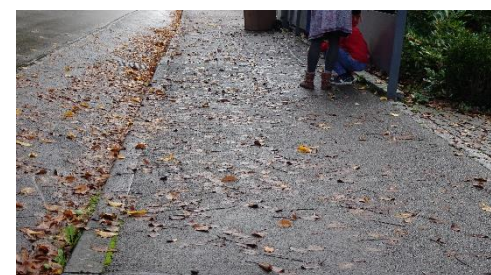
Die Gehwegoberfläche in der Beethovenstraße vor Hausnummer 2b ist uneben und kann eine Stolperstelle darstellen.

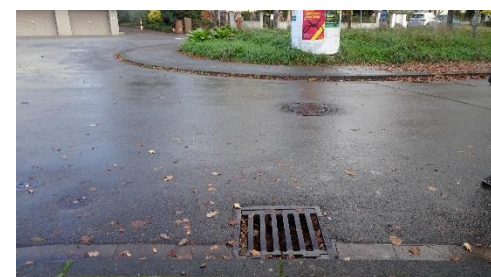
An der Abzweigung der Haydenstraße / Beethovenstraße ist der Gehweg zu Ende. Fußgänger müssen die Straßenseite wechseln. Im Bereich des Übergangs sind die Bordsteinkanten nicht abgesenkt und die Dohle hat breite Schlitze, in die schmale Räder von Rollatoren und Kinderwagen hineinrutschen können.

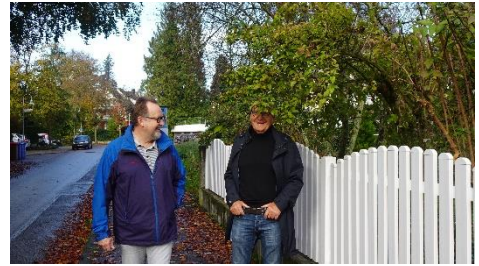
Bei Haydenstraße 6 ragen die Sträucher in den Gehweg hinein.

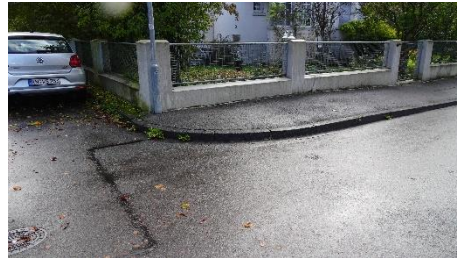
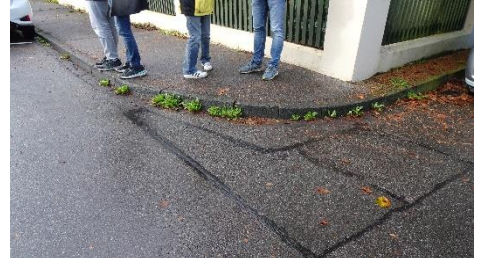
An der Einmündung der Alpenstraße in die Haydenstraße sind die Bordsteine nicht abgesenkt.

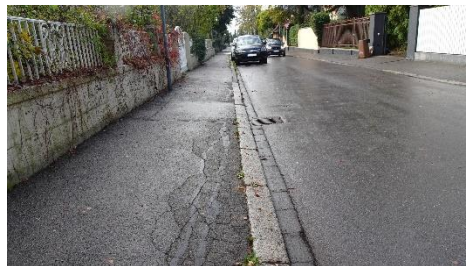
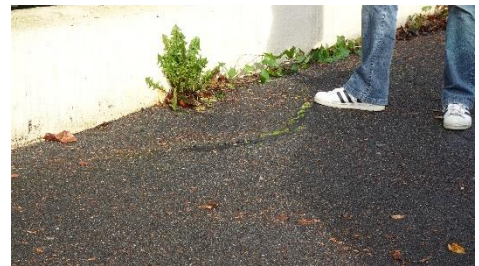
Die Gehwegoberfläche in der Alpenstraße ist uneben und kann zu Stolperstellen führen.

Beschädigung der Oberfläche vor Hausnummer 7

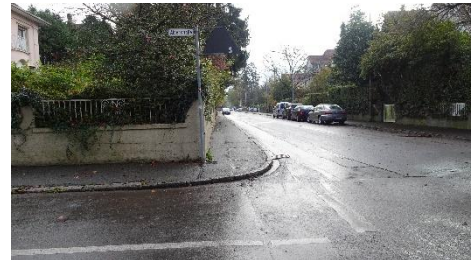
Die Bordsteinkanten bei der Einmündung der Alpenstraße in die Eichhornstraße sind nicht abgesenkt.

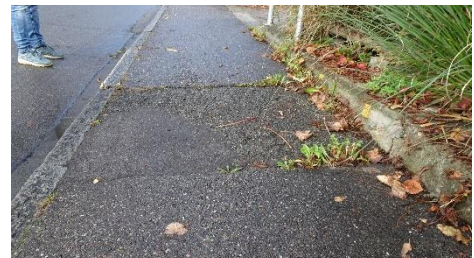
Die Gehwegoberfläche vor Eichhornstraße 7 ist uneben und kann zu Stolperstellen führen.

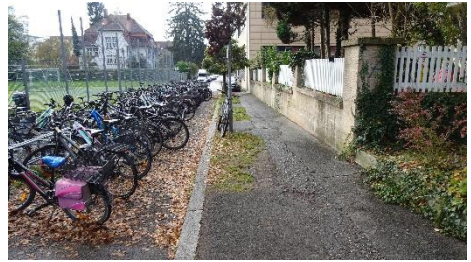
In der Kamorstraße parken die Schüler ihre Fahrräder. Die Oberfläche des Gehweges ist uneben. Der Gehweg endet bei einem parkenden Auto. Für Rollator Benutzer und Rollstuhlfahrer ist das Durchkommen erschwert.

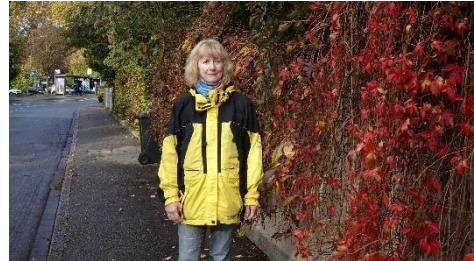
Bei Eichhornstraße 3 wachsen die Pflanzen in den Gehweg hinein.

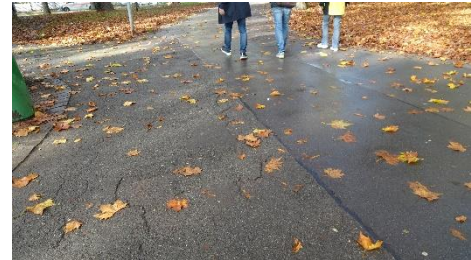
Die Gehwegoberfläche des Querweges von der Mainaustraße in die Andre-Noel-Straße ist uneben und kann zu Stolperstellen führen.

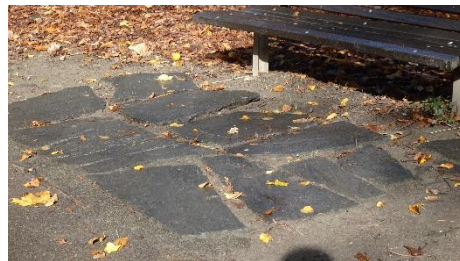
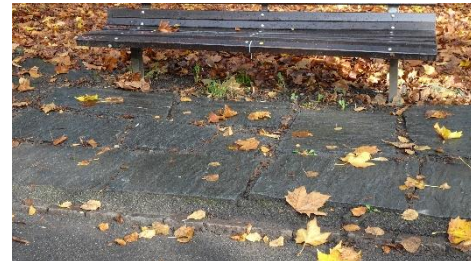
Die Flächen vor den Bänken in der Querverbindung zwischen Mainaustraße und Andre-Noel-Straße sind uneben und für Benutzer von Rollatoren nur schwer zu begehen.

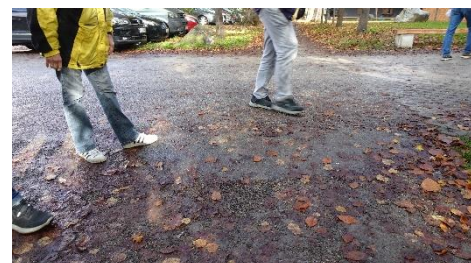
Die Oberfläche vor dem neuen Gebäude Luisenstraße 9 ist durch eine Ansträgung uneben und kann eine Stolperstelle darstellen.

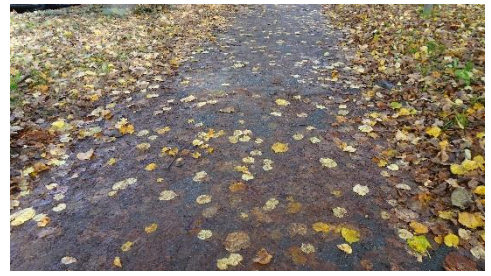
Im weiteren Verlauf des Gehwegs in der Luisenstraße ist die Oberfläche durch Wurzeln uneben und kann zu Stolperstelle führen.

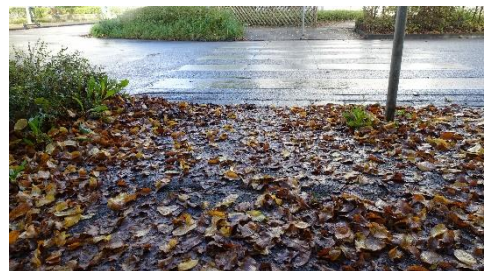
Der Übergang an der Konrad-Witz-Straße hat eine schmale Erhöhung vor der Absenkung. Das kann zu einer Stolperstelle führen.

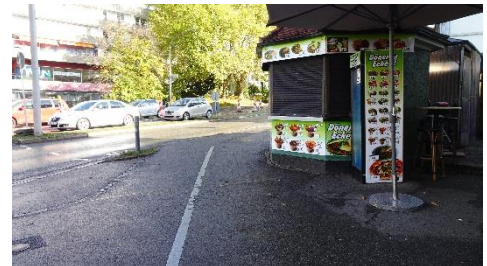
Der Gehweg an der Abzweigung Zähringerplatz / Allmannsdorfer Straße ist eng und unübersichtlich. Rollator Benutzer und Rollstuhlfahrer können von entgegenkommenden Radfahrern umgefahren werden.
