## Protokoll der Fußgänger-Begehung in Konstanz-Allmannsdorf

27.06.2022, 14:00 -15:55 Uhr

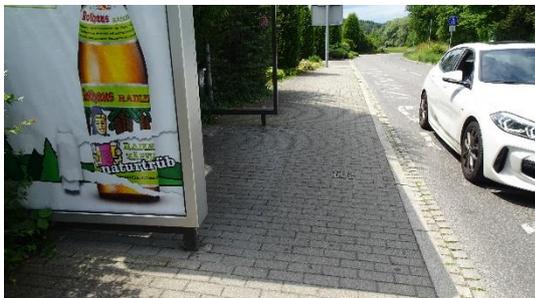
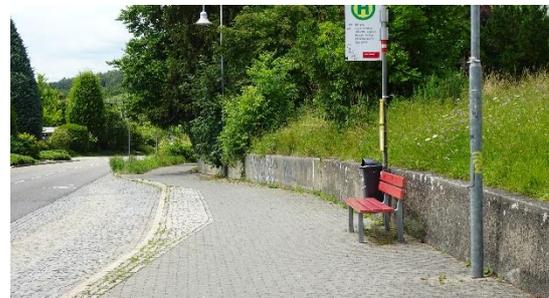
An den Bushaltestellen „Jugendherberge“ fehlen auf beiden Seiten die Taktile Zeichen für sehingeschränkte und blinde Menschen. Außerdem ist an der Haltestelle Richtung Mainau kein Wartehäuschen.

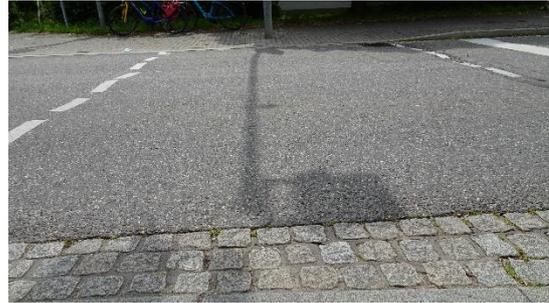
Der Straßenbelag an der Ampel über die Mainastraße, Einmündung „Zur Allmannshöhe“ ist wellig und stellt eine Stolperstelle für Fußgänger dar. Die Mainastraße ist an dieser Stelle eine Landesstraße, L 219.

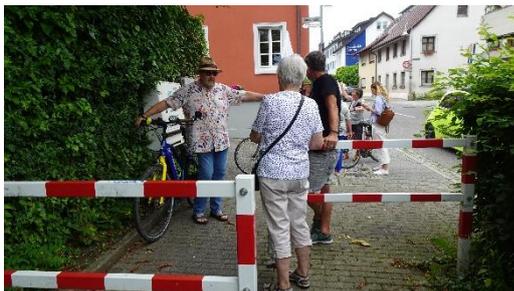
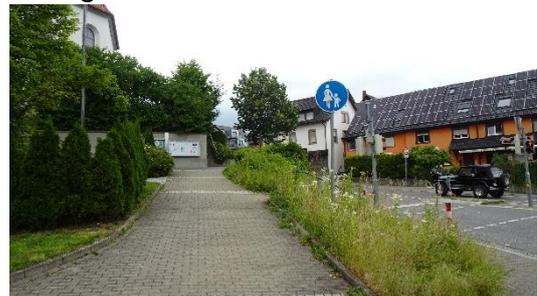
Der Gehweg entlang der katholischen Kirche St. Georg wird teilweise von Radfahrern benutzt. Die Barriere bei der Kirchgasse kann umgangen werden und danach kann weiter gefahren werden. Auf dem schmalen Weg werden Fußgänger von durchfahrenden Radfahrern gefährdet. Aus Richtung Schiffstraße ist ein Fußgängerschild angebracht.

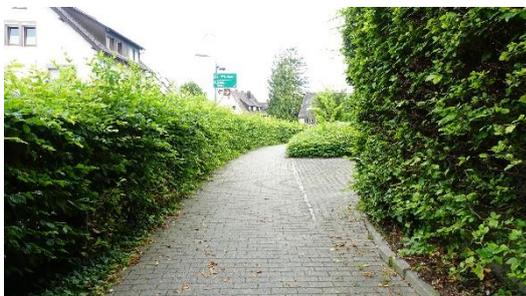
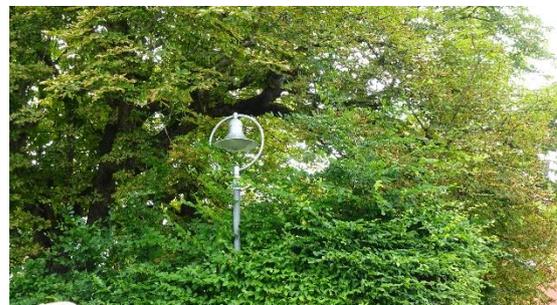
Hecken und Sträucher wachsen in den Gehweg hinein. Die Beleuchtung an der Ecke des Zugangs zur Kirche wird durch Sträucher abgeschattet. Dadurch wird es auf dem Gehweg dunkel.

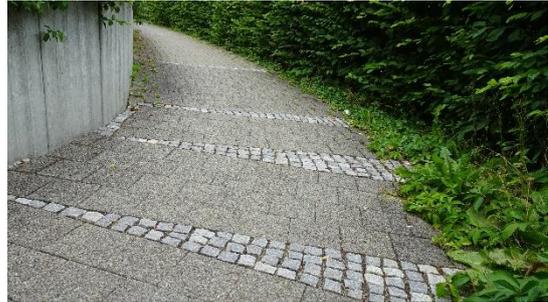
Der Gehweg im Bereich des Übergangs zur Schiffstraße fällt seitwärts ab. Für Rollator-Nutzer, Rollstuhlfahrer und auch Kinderwagen ist es anstrengend, die Spur zu halten.

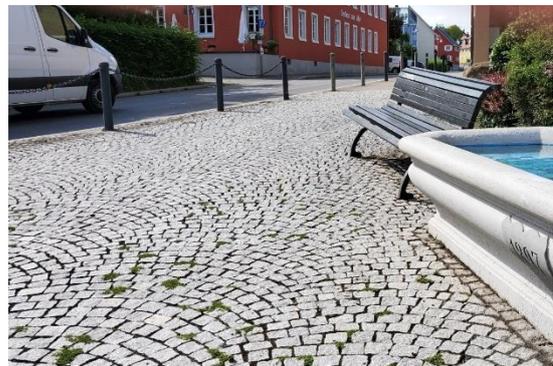
Der Belag vor dem Brunnen an der Einmündung der Amalienstraße ist mit kleinen Steinen gepflastert. Für Rollator-Nutzer und Rollstuhlfahrer sowie Kinderwagen entsteht ein starkes Rütteln.

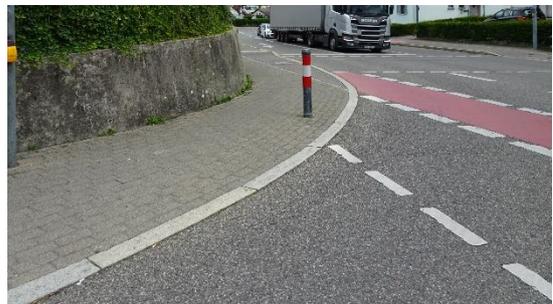
Der Gehweg an der Kurve Schiffstraße – Mainaustraße ist schmal. Beim Abbiegen von LKW oder großen Bussen kommen die Fahrzeuge sehr nahe an den Gehweg heran.

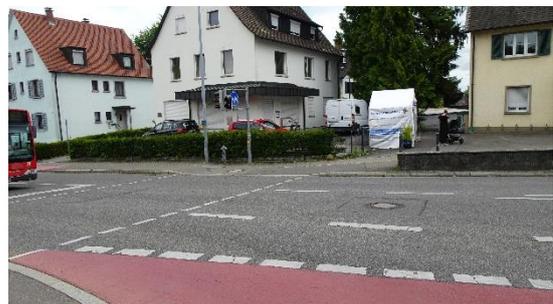
Die Ampelschaltung erscheint zu kurz für eine Überquerung der Schiffstraße.

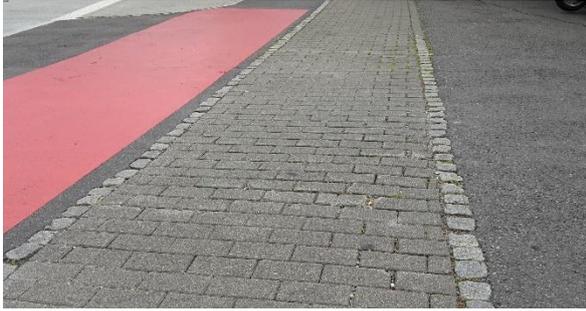
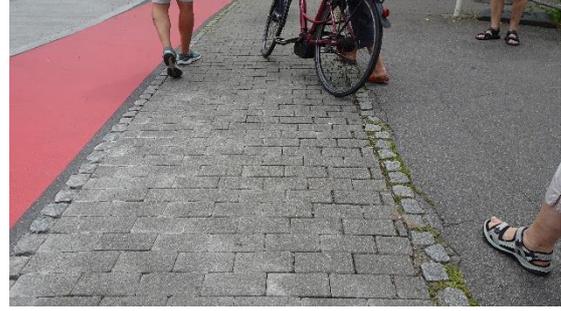
Die Gehweg Oberfläche vor dem Discounter Penny ist im Bereich der Parkplatzzufahrten uneben und es entstehen Stolperstellen.

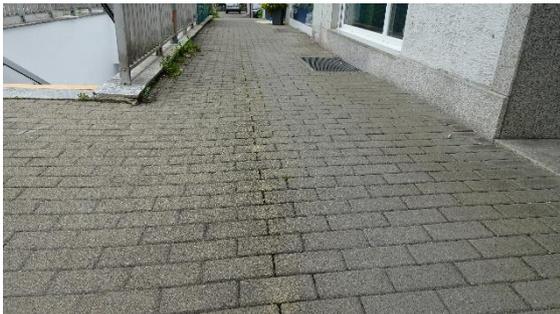
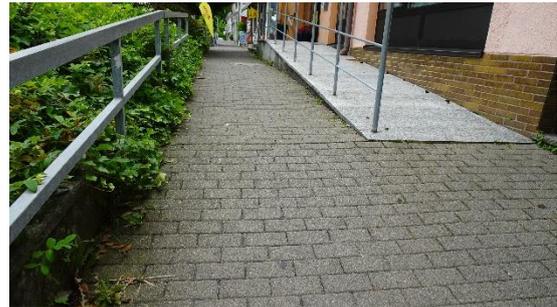
Die Oberfläche des hochliegenden Fußwegs vor den Geschäften ist uneben. Der Aufgang hat einen Knick.

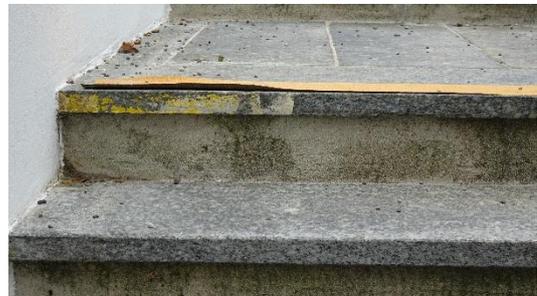
Die Gehwegoberfläche zwischen der Landmetzgerei Koch und der Bushaltestelle ist uneben, wellig.

Die Markierungen an den Treppen der Unterführung sind teilweise lose und werden zu Stolperstellen.

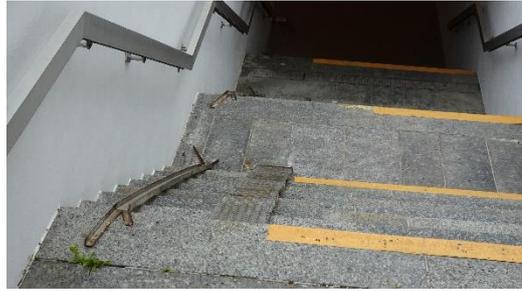
Die Schiene und der Gitter-Aufgang sind für Eltern mit Kinderwagen zu eng.

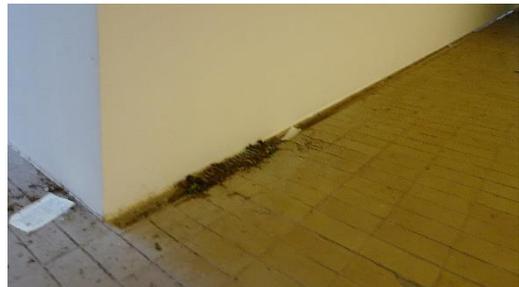
In der Unterführung sollte der Abfluss regelmäßig gereinigt werden, weil bei Wind Laub und Äste den Abfluss verstopfen können und dadurch die Unterführung geflutet und nicht mehr begehbar wird.

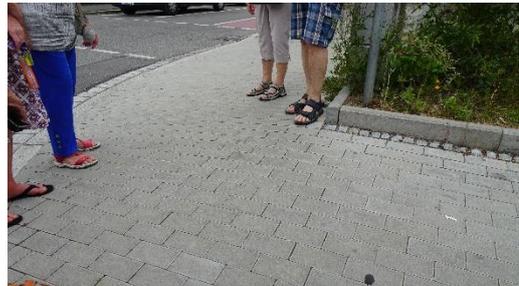
Die Oberfläche an der Ampel Mainastraße – Bettengasse ist sehr schräg. Für Fußgänger vom Überweg in die Bettengasse ist es anstrengend, die Spur zu halten.

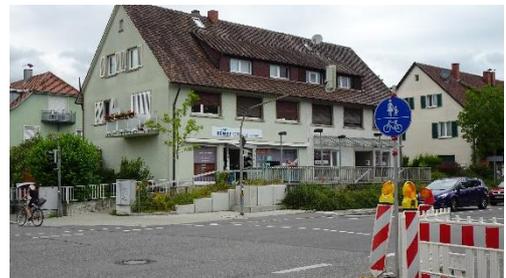
Die Ampelschaltung über die Mainastraße wird für Senioren mit Rollator oder unsichere Personen, z.B. blinde Menschen, als zu kurz empfunden.

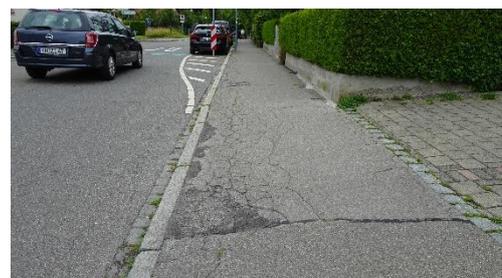
Die Gehweg-Oberfläche der Bettengasse ist aufgerissen und uneben. Es entstehen Stolperstellen für Menschen mit Gehbehinderung.

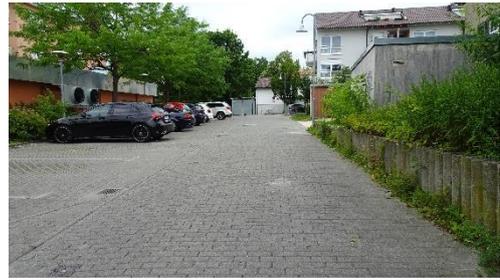
Die Sepp-Biehler-Straße am Parkplatz von Netto wird von Autos, Fußgängern aus dem Laden und Radfahrern sowie Kinder auf Fahrrädern benutzt. Beim Ein- und Ausparken und beim Beladen der Autos der Kunden entstehen Gefahrensituationen.

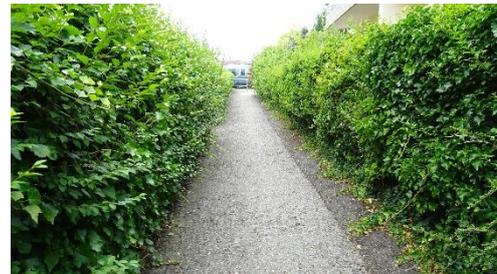
Der Durchgang Brachsengang zum Oberstegle - Kapellenweg wird durch Hecken eingeschränkt.

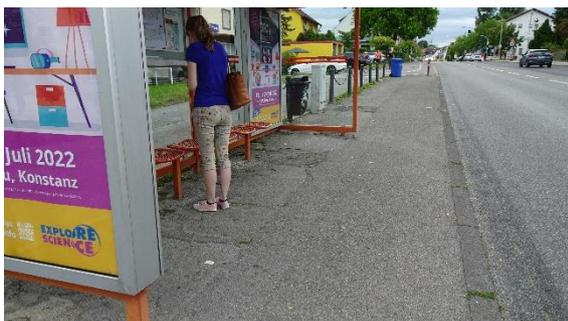
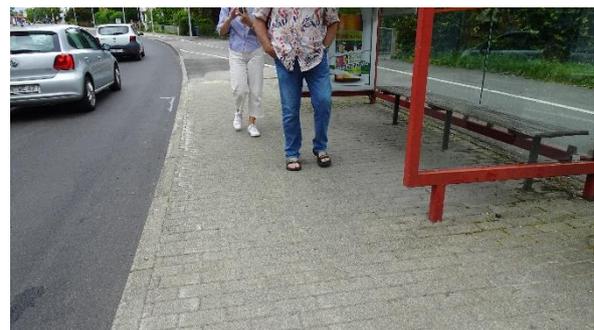
An den Bushaltestellen „An der Steig“ fehlen auf beiden Seiten die Taktile Zeichen. Die Haltestellen sind nicht behindertengerecht umgebaut.
