Protokoll der Fußgänger-Begehung in Konstanz-Königsbau

19.09.2022, 9:30 -11:03 Uhr

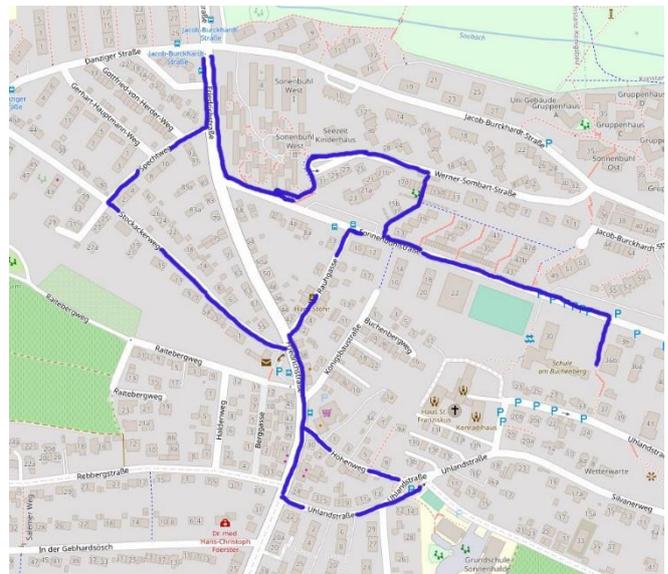
An der Bushaltestelle Königsbau beim Landmarkt fehlen Taktile Zeichen

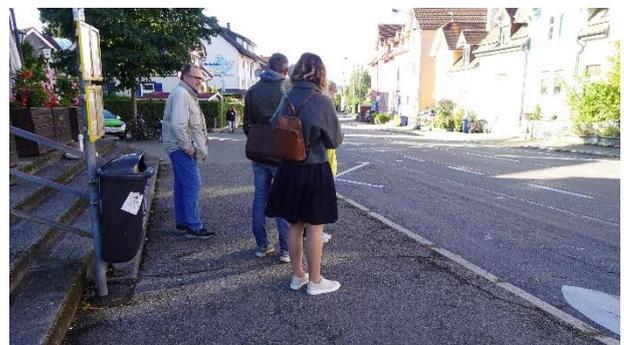
In der Friedrichstraße vor Hausnummer 30 sind durch die Entfernung von Parkuhren Stolperstellen entstanden.

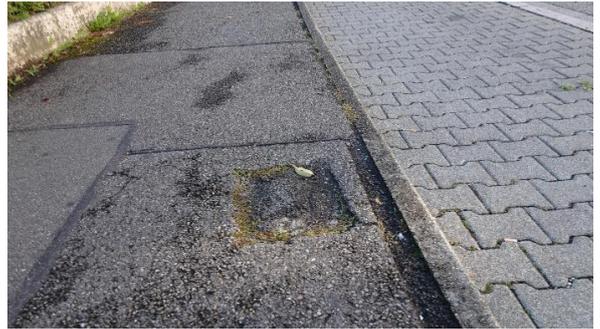
Beschädigte Oberfläche und Verkehrsschild in der Friedrichstraße bei Bäckerei Stickel stellen eine Behinderung für Fußgänger dar.

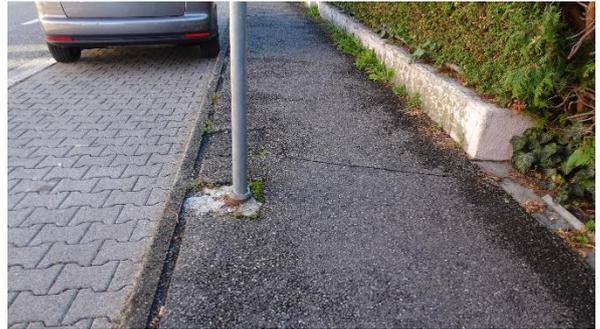
Der Gehweg in der Uhlandstraße ist ab dem Überweg Friedrichstraße uneben und für Menschen mit Geheinschränkungen ein Hindernis.

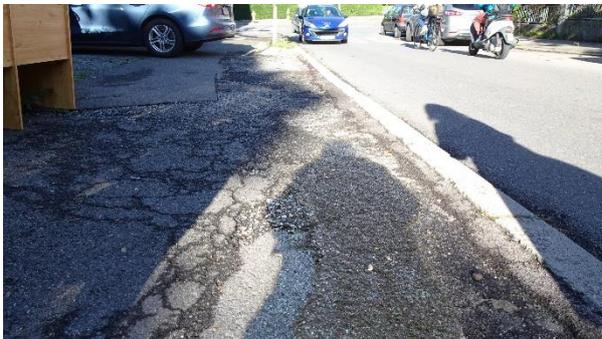
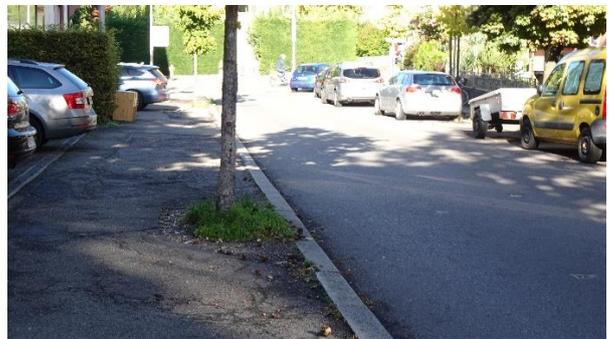
In der Uhlandstraße bei Hausnummer 7 ragen die Äste eines Baums weit in den Gehbereich hinein.

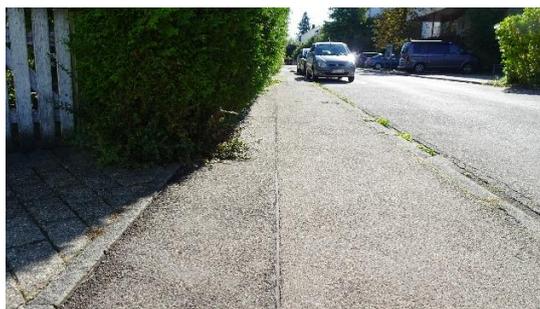
In der Werner-Sombart-Straße vor Hausnummer 30 bricht die Gehwegoberfläche auf. Es kann dadurch eine Stolperstelle entstehen.

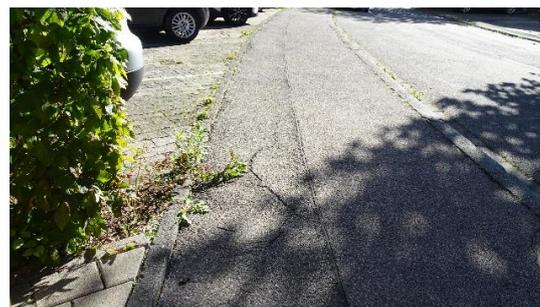
Die Oberfläche beim Kinderhaus hat eine Vertiefung. Dadurch entsteht eine Stolperstelle.

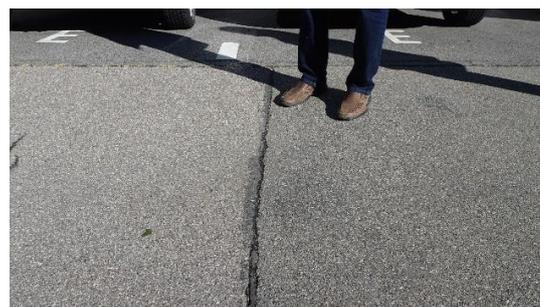
Am Ende der Werner-Sombart-Straße und dem Übergang zur Rampe ist die Oberfläche beschädigt und kann zu Stolperstellen führen.

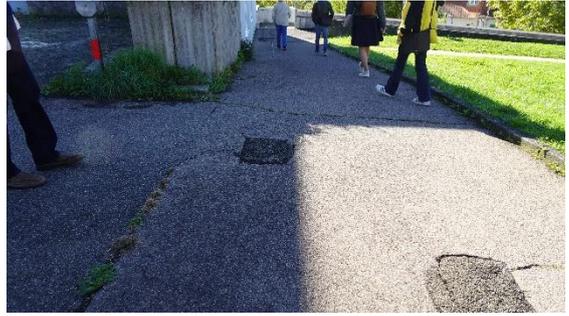
Die Oberfläche der Rampe von der Werner-Sombart-Straße zur Sonnenbühlstraße hat eine sehr raue und unebene Oberfläche. Für Rollator Benutzer bedeutet es eine Kraftanstrengung, den Rollator gerade zu halten.

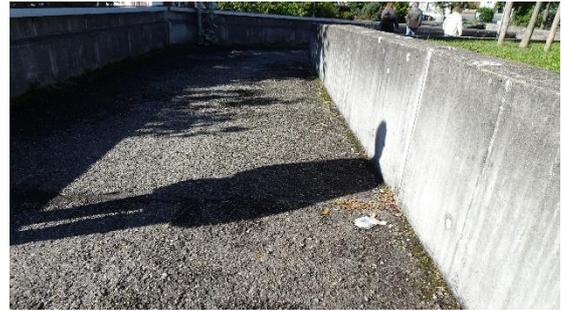
Am Ende der Rampe in der Sonnenbühlstraße ragt die Halterung des Pfostens aus der Oberfläche heraus. Der Pfosten fehlt. Die Oberfläche ist beschädigt, die Halterung kann eine Stolperstelle sein.

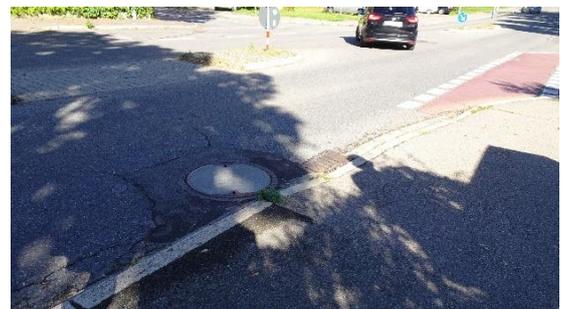
Der Bereich bei der Haltestelle ist für Rollstuhlfahrer sehr eng. Wenn die Rampe am Bus ausgeklappt wird, bestehen Schwierigkeiten für den Rollstuhlfahrer mit einer Begleitperson auffahren zu können.

Es fehlen die Taktile Zeichen für seheingeschränkte Menschen.

An der Ecke Friedrichstraße-Gottfried-von-Herder-Weg ist die Gehwegoberfläche beschädigt

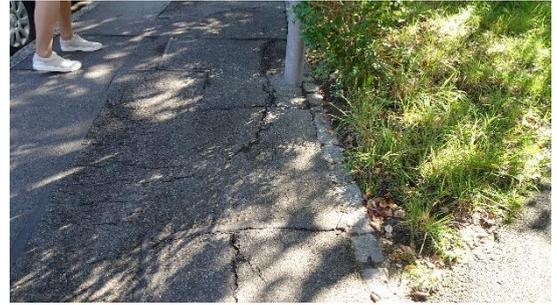
An der Einmündung des Friedrichstraße-Gottfried-von-Herder-Wegs/ Spechtweg ist der Gehweg nicht abgesenkt. (Regenabfluss nebenan)

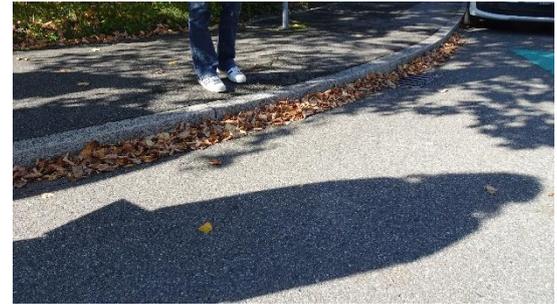
Bei Spechtweg Hausnummer 10 wächst Gras im Bordstein und kann zu Stolperstellen führen.
